Aktuelle technische Mitteilung 37/2007

Hersteller OPEL: Meriva Heckblech ersetzen

<u>Modell:</u>	<u>Code:</u>	<u>Typ:</u>
Meriva	E 75	5 56

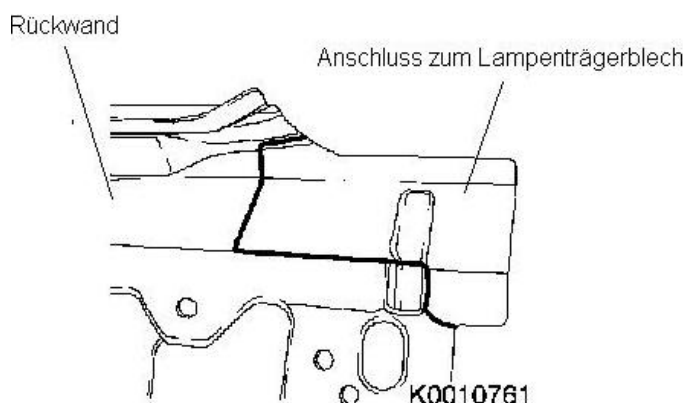
In den Praxismeldungen wurde beanstandet, dass die notwendige Erneuerung eines der Lampenträgerbleche nicht automatisch von den Kalkulations-Systemen berücksichtigt wird. Gemäß OPEL-Reparaturrichtlinie und Überprüfung durch die IFL e.V. wird eine Erneuerung eines Lampenträgerbleches tatsächlich **nicht** benötigt.

An beiden Seiten der Rückwand ist eine „**Flansch-Umstellung**“ vorzunehmen. Dies bedeutet, dass der seitliche Flansch der zu erneuernden Rückwand nicht wie werkseitig verarbeitet unter die Lampenträgerbleche gesteckt wird, sondern im Reparaturfalle von außen, nach dem Absetzen mit einer handelsüblichen Absetzzange, auf die vorhandenen Lampenträgerbleche aufgesetzt wird. Die Zeitvorgaben des Herstellers basieren auf obiger Verfahrensweise und wurden durch die IFL überprüft.
