## Technische IFL-Mitteilung

Nr. 11/2020

### Erneuerung der unteren Laufschiene für Schiebetür: Nur in Verbindung mit Schwellerteilersatz aussen

Modell: Nissan NV 200 (Kasten Comfort)

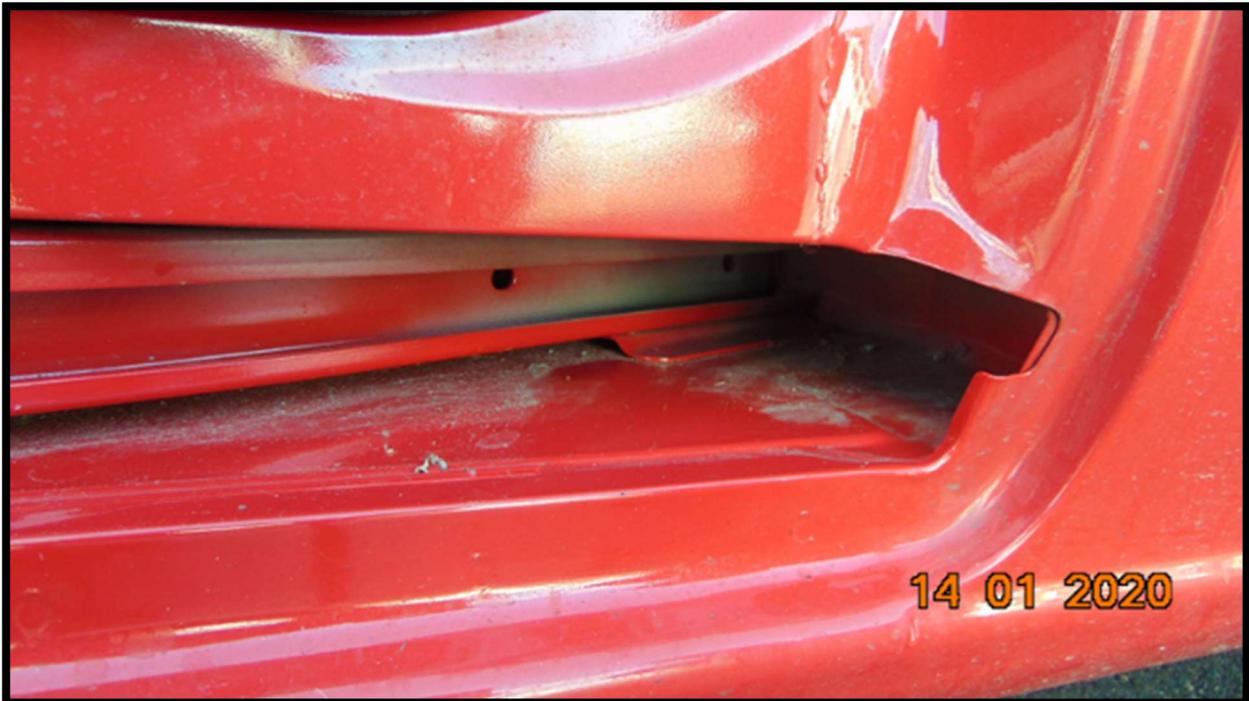
**Ausgangssituation:** Die untere Laufschiene der Schiebetür ist vorne und hinten in einem unzugänglichen Bereich (Rückseite) auf der Verstärkung des Einstiegsbereiches widerstandspunktgeschweißt. Der für die Erneuerung der Laufschiene der Schiebetür hinterlegte Arbeitszeitrichtwert ist mit 19 AW unrealistisch, da für deren Erneuerung das Schweller-Außenblech (Teilbereich Kniestück/B-Säule) entfernt und erneuert werden muss. Weiterhin kann es erforderlich sein, dass das Verstärkungsblech, auf dem die Führungsschiene aufgeschweißt ist, gleichfalls erneuert bzw. instandgesetzt werden muss. Hinzu kommt, dass es für die in Wagenfarbe lackierte Laufschiene bisher keine Lackierposition gibt.

Bild 1: Schweißpunkte im vorderen Bereich und Lackierung der Laufschiene in Wagenfarbe erkennbar

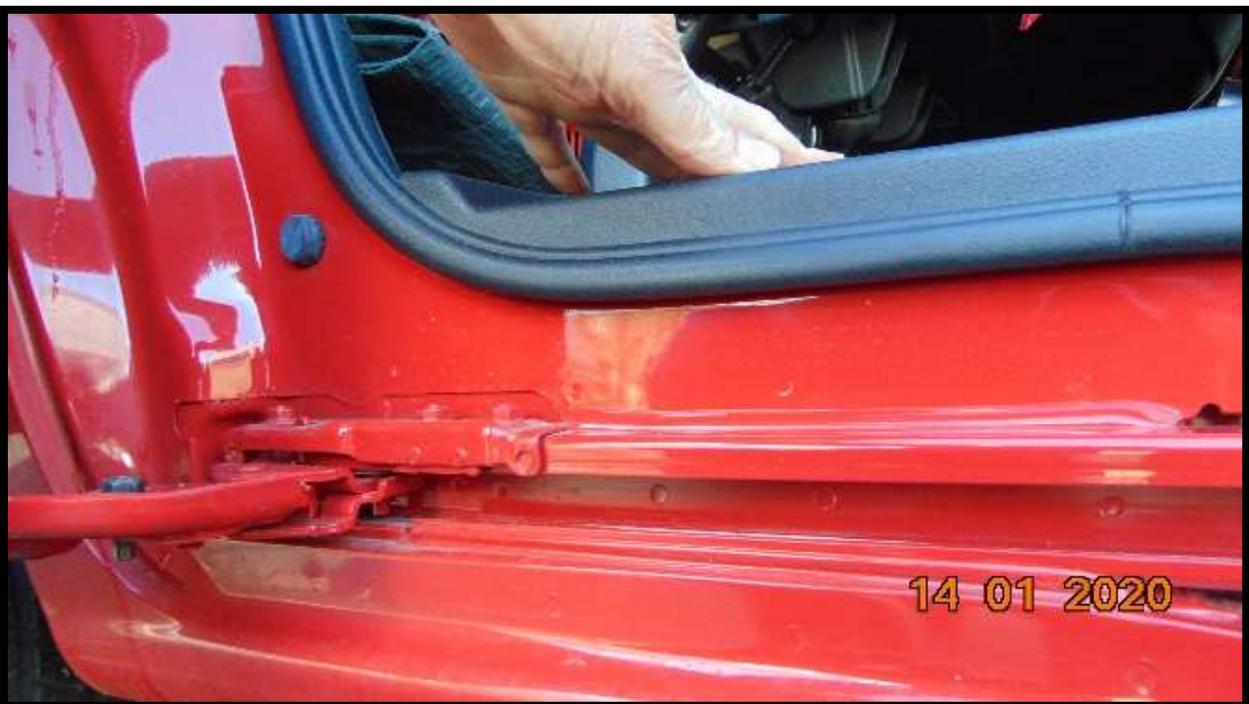
Bild 2: Punktschweißung an der Laufschiene

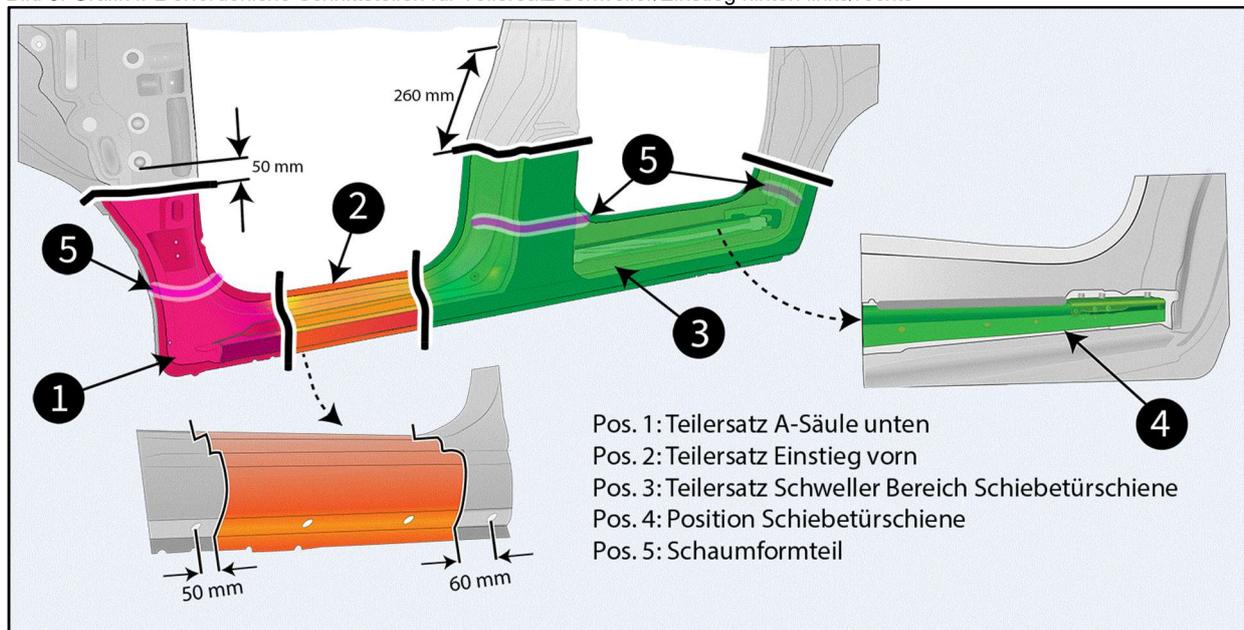
Bild 3: Grafik IFL erforderliche Schnittstellen für Teilersatz Schweller/Einstieg hinten links/rechts

Bevor die Führungsschiene aus dem Verbund des Einstieges entfernt werden kann, müssen die Schiebetür, die Türkantendichtung, diverse Innenverkleidungen, ggf. die Sitze, Fußraumbeleg usw. ausgebaut werden. Danach muss der Schwellerteilersatz an den oben gezeigten Schnittstellen gewählt und auf das Neuteil Schweller/Seitenrahmen außen links/rechts (Part.Nr.: links, 76411 BJOOD ca.1241,15 Euro netto) aufgezeichnet und ausgeschnitten werden. Das ausgeschnittene Teil dient nun als Schablone zum Anzeichnen der Schnittstellen am Fahrzeug. Nach dem Austrennen des Teilschwellers ist die Führungsschiene der Schiebetür voll zugänglich und kann abgebohrt werden. Möglicherweise kann es je nach Schadenbild erforderlich sein, die Verstärkung des Einstieges komplett zu erneuern oder teilweise zu ersetzen. Hierzu ist es erforderlich, die Informationen und Vorgaben des Fahrzeugherstellers tagesaktuell abzurufen ([www.repair-pedia.eu](http://www.repair-pedia.eu)).
