Technische IFL-Mitteilung

Nr. 12/2020

Nissan NV 200 Seitenwand ersetzen: Dach muss konstruktionsbedingt mit ersetzt werden

Modell: Nissan NV 200 (Kasten Comfort)

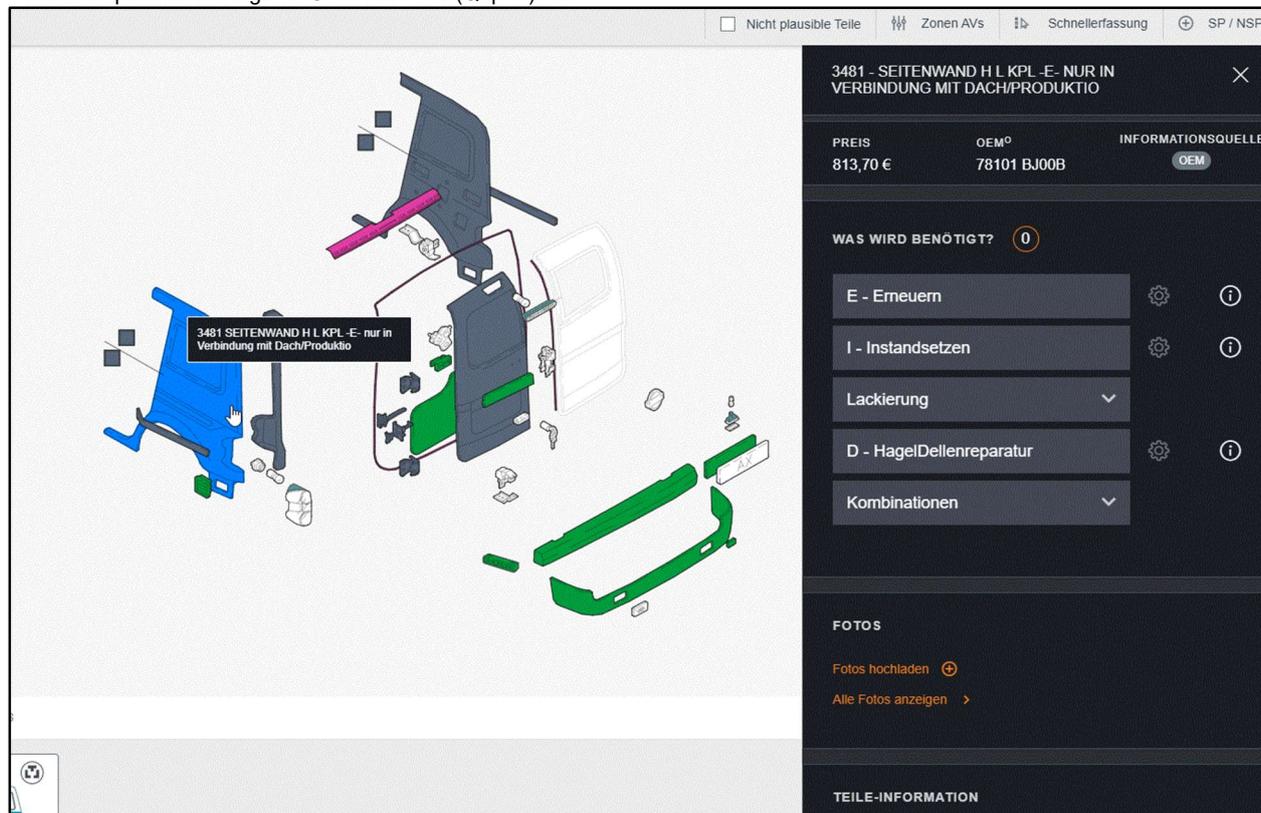
Bild 2: Beispielhaft Auszug aus Grafik Audatex (Qapter) Nissan Seitenwand mit Hinweis auf Dach

In der Grafik von Audatex (Qapter) gibt es einen Hinweis zu den Seitenwänden hinten links/rechts: Leitnummer „3481-SEITENWAND HL E NUR IN VERBINDUNG MIT DACH“. Das Dach wird aber systemseitig, nicht automatisch zugesteuert bzw. ausgelöst. Weder wenn eine, noch wenn beide Seitenwände mit „Erneuern“ vom Anwender angewählt werden. Das Dach muß vom Anwender manuell zugesteuert werden.
