## Technische IFL-Mitteilung

Nr. 20/2020

### **Renault Traffic - Seitenwand ersetzen Standarddach (Hochdach) muss konstruktionsbedingt mit ersetzt werden!**

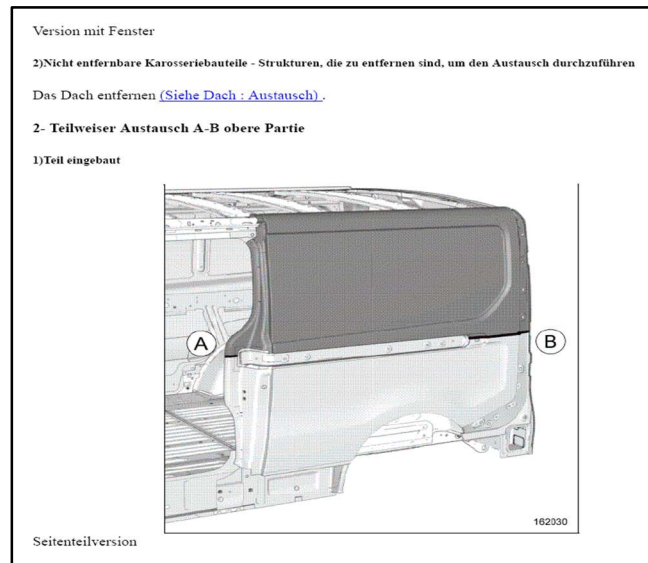
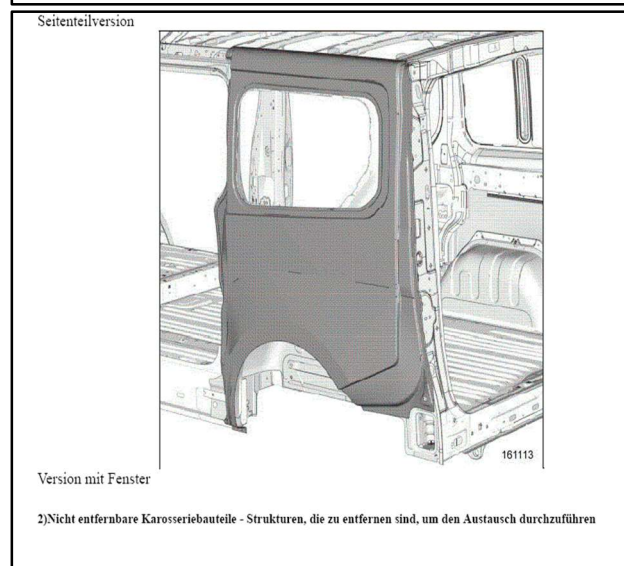
Zur Erneuerung einer oder beider hinterer/mittlerer Seitenwände (komplett oder oberhalb) ist es bei oben benanntem Fahrzeugmodell konstruktionsbedingt erforderlich, das Dach (Dachsegmente, je nach Ausführung) vorab zu entfernen.

Grund dafür ist, dass die punktverschweißten Ränder des Daches die Schweißpunkte der Seitenwände abdecken.

Bild 1 und 2: Auszug aus dem Reparaturleitfaden von Renault

Laut Hersteller ist nicht vorgesehen, die Dachränder zu lösen und später wieder zu befestigen, somit ist das Dach zu erneuern.

Das Dach entfernen ([Siehe Dach : Austausch](#)).

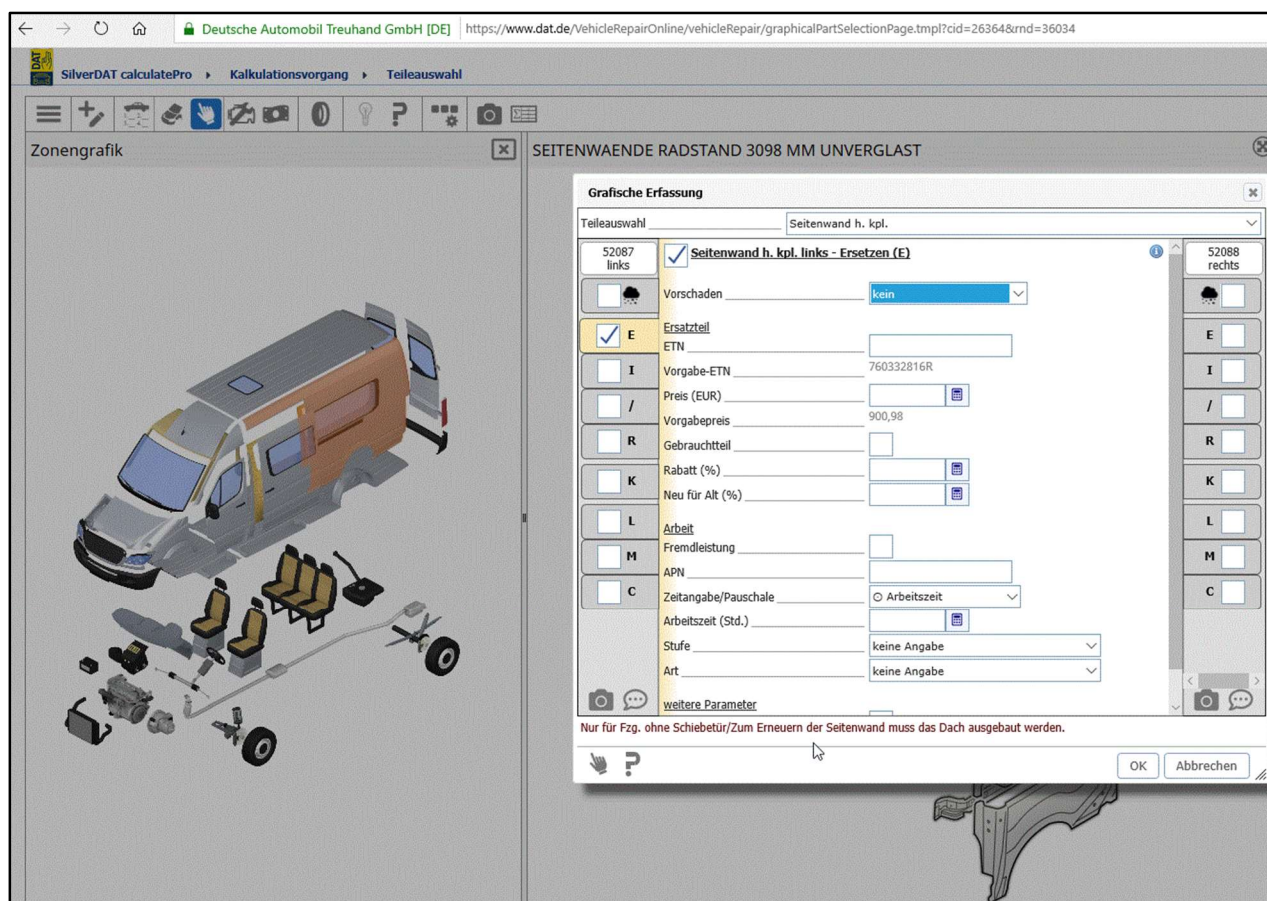
Bislang gab es in der Grafik (SilverDAT, calculatePRO) immer einen Hinweis darauf, dass die Seitenwand/-wände nur „in Verbindung mit dem Dach“ erneuert werden können. Im Ergebnis Seitenwand hl/hr, hlm/hrm komplett erneuern oder Oberhalb-Teilersatz, wird das Dach als Ersatzteil und als Arbeitsposition bereits automatisch ausgewiesen. Beim Seitenteil-Teilersatz/Oberteil hl/hr fehlte bisher der Hinweis auf das Dach. Die Datensteuerung wird entsprechend geändert. Der Hinweis auf das Dach wird mit dem nächsten Update hinzugesteuert.

Bild 3: Grafik SilverDAT calculatePro, beispielhaft Seitenwand Renault Traffic mit Hinweis auf das Dach

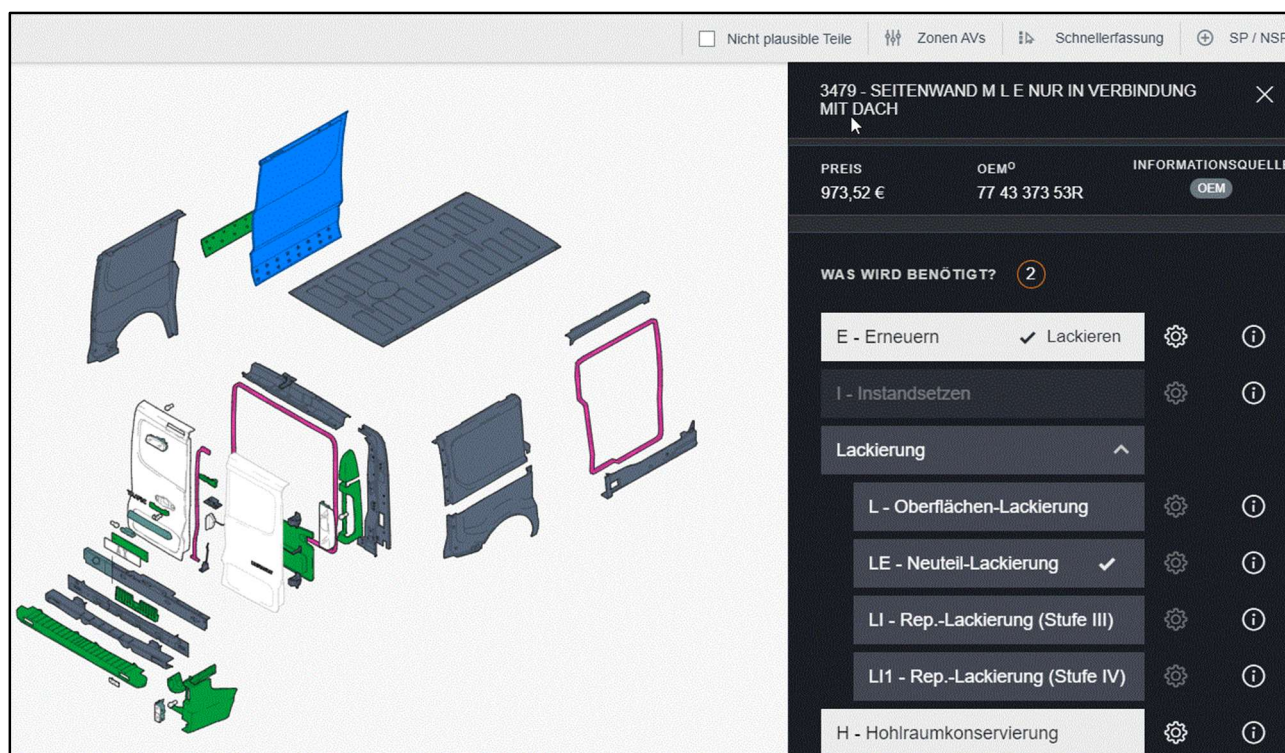
In der Grafik von Audatex (Qapter) gibt es den Hinweis zur Seitenwand hinten links: Leitnummer „3481-SEITENWAND HL E NUR IN VERBINDUNG MIT DACH“ und für die Leitnummer: „3479-Seitenwand ML NUR IN VERBINDUNG MIT DACH“ auch für die Seitenwand ml. Für den Teilersatz der Seitenwand hinten links/rechts oben (HLO/HRO) gibt es diesen Hinweis bisher nicht. Mit der neuen XML-Ausgabe 03/03 wird dieser Hinweis eingepflegt sein. Das Dach wird systemseitig nicht automatisch zugesteuert bzw. ausgelöst und muss vom Anwender manuell zugesteuert werden. Ein Hinweis zur Beachtung der Herstellervorgaben wird eingefügt.

Bild 4: Grafik Audatex Quapter, beispielhaft Renault Traffic, Seitenwand m. l. mit Hinweis auf das Dach

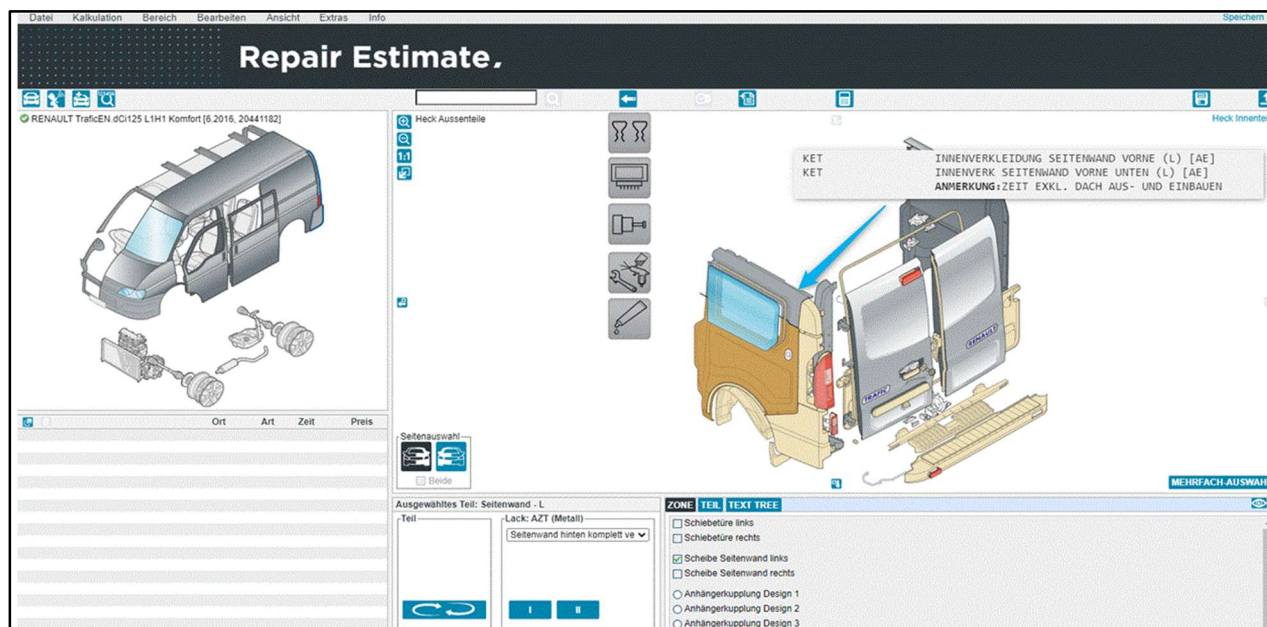
Mit dem nächsten RepairEstimate Update wird ein Hinweis zu den Seitenwänden hinten links/rechts, Mitte sowie dem Teilersatz hl/hr oberhalb eingefügt: Anmerkung: „Zeit *exklusive Dach aus-/einbauen*“. Das Dach wird jedoch systemseitig nicht automatisch zugesteuert bzw. ausgelöst. Das Dach muss vom Anwender manuell zugesteuert werden. Für die beiden hinteren Seitenwände links/rechts oder den Teilersatz h. r. o. gibt es diesen Hinweis nicht.

Bild 5: Grafik RepairEstimate, beispielhaft RenaultTraffic, Seitenwand hinten links, Teilersatz oberhalb mit Hinweis auf das Dach
