Technische IFL-Mitteilung

Nr. 18/2020

Mazda – modellübergreifende Informationen zu Fensterschachteilen, Seitenführungsleisten, Glas

Modell: Mazda 3 (BM/BN), Mazda 2 (DJ/DL), CX-3 (DK), CX 30(DM), Mazda 6 (GJ/GL),
CX-5 (KE/KF), MX 5 (ND),

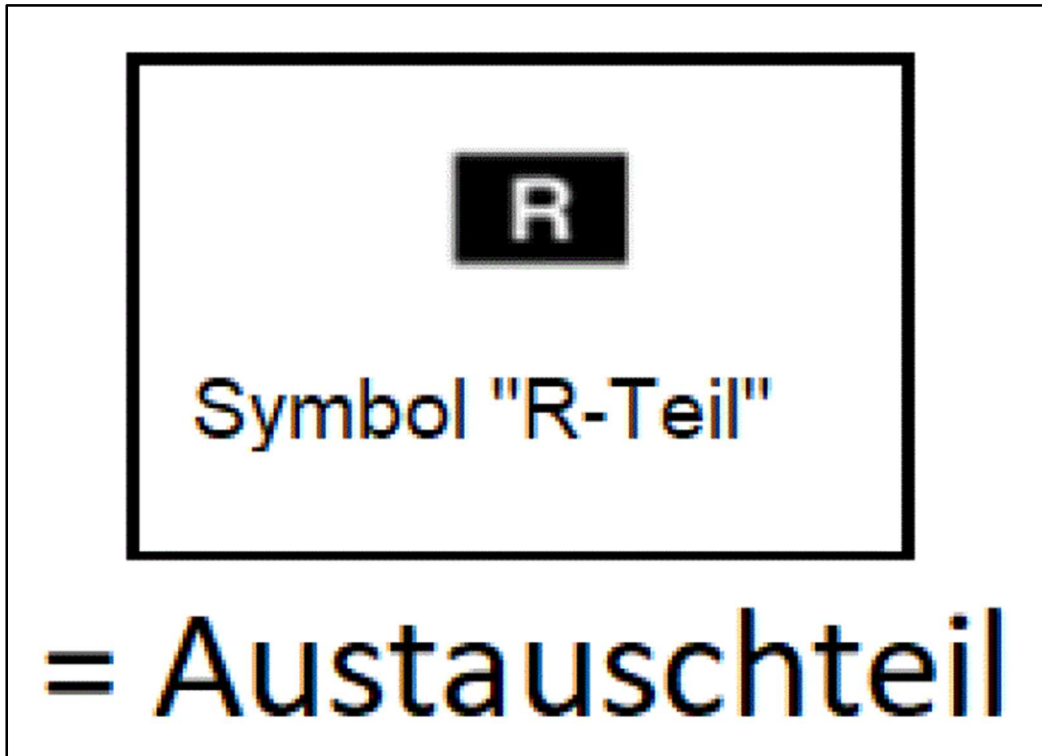
Bild 1: Auszug aus technischer Serviceinformation / Reparaturleitfaden Mazda - Kennung „R-Teil“

Ab sofort sind in den technischen Unterlagen von MAZDA für die oben genannten Fahrzeugreihen alle Anbauteile, die nicht zerstörungsfrei demontierbar werden können, mit dem Symbol „*R-Teil = Austauschteil*“ gekennzeichnet.

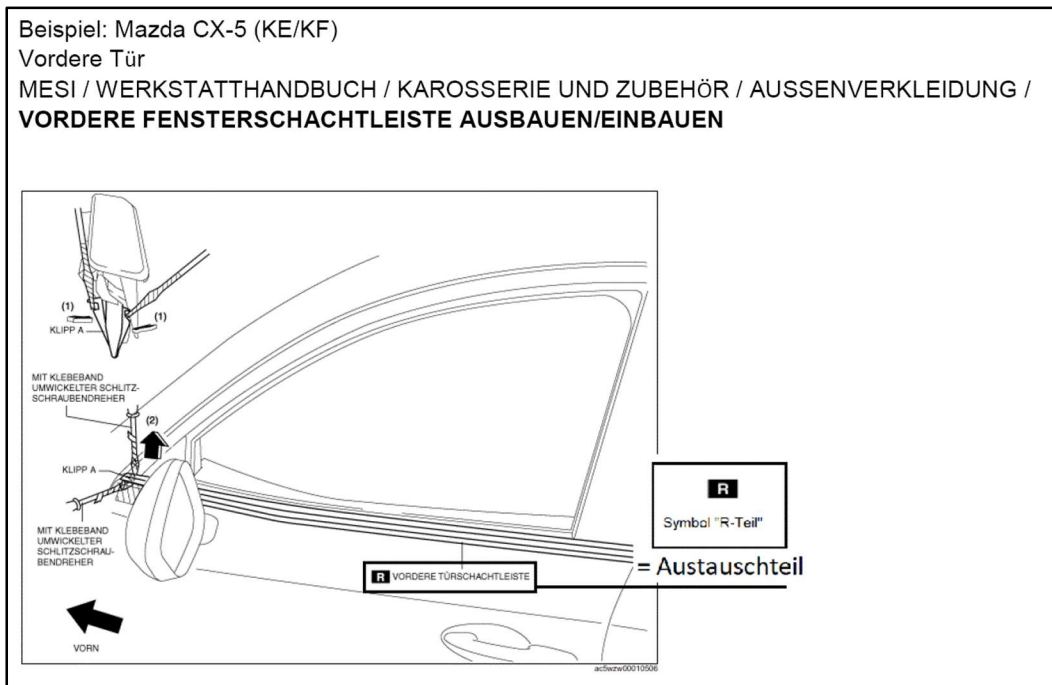
Bild 2: Auszug aus Reparaturleitfaden Mazda CX-5 mit Hinweis auf R-Teil „Fensterschachtleiste“

Diese Hinweise finden sich in allen Bereichen der Reparaturleitfäden für z. B. die Windschutzscheiben, Seitenscheiben oder Innenverkleidungen und auch bei Clipsen oder ähnlichen Befestigungsteilen.
